## **RAPPORTO DI PROVA N. 350968**

**Oggetto della prova:** resistenza al carico statico uniformemente distribuito (depressione) per la simulazione del carico di vento secondo i requisiti della norma UNI EN 1991-1-4:2010 su rivestimento di facciata

Il campione sottoposto a prova è denominato "PARETE VENTILATA SISTEMA AGS POSA ORIZZONTALE FORMATO 600 × 1200 CON PASSO TRA I MONTANTI DI 1200".

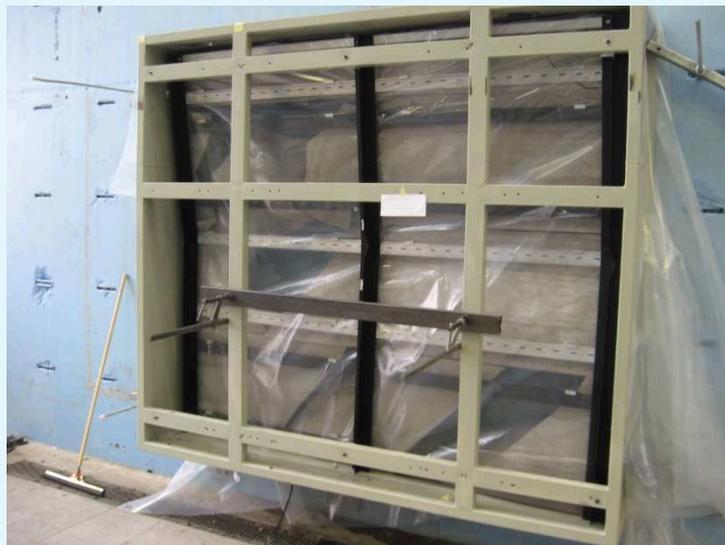
Depressione	Deformazione				
	nel punto di misura "a"	nel punto di misura "b"	nel punto di misura "c"	nel punto di misura "d"	nel punto di misura "e"
[Pa]	[mm]	[mm]	[mm]	[mm]	[mm]
0,0	0,00	0,00	0,00	0,00	0,00
103,5	1,45	1,33	1,10	1,25	1,20
199,4	2,44	2,22	1,75	2,01	1,98
300,5	3,66	3,32	2,80	3,04	3,02
401,9	4,95	4,52	3,88	4,12	4,06
503,1	6,17	5,68	5,01	5,24	5,11
600,6	7,38	6,83	6,19	6,35	6,14
709,4	11,79	11,00	10,14	10,26	9,93
818,7	13,22	12,34	11,42	11,52	11,14
901,9	14,76	13,77	12,84	12,95	12,50
1008,2	16,39	15,23	14,23	14,38	13,92
1103,7	18,02	16,77	15,84	15,88	15,32
1263,5	19,85	18,48	17,50	17,60	16,94
1306,3	22,16	20,68	19,94	19,86	18,92
1400,8	25,13	23,62	23,09	22,95	21,45
1507,1	46,04	46,06	48,61	22,44	38,14
1555,0	collasso del campione per distacco completo dei rivetti di collegamento staffe/montanti

**Fotografia del campione dopo il collasso.**
